## 中方县新路河镇合兴村7组贺堡、贺昌选屋侧 滑坡应急调查报告

湖南省工程勘察院有限公司

二〇二六年五月二十六日

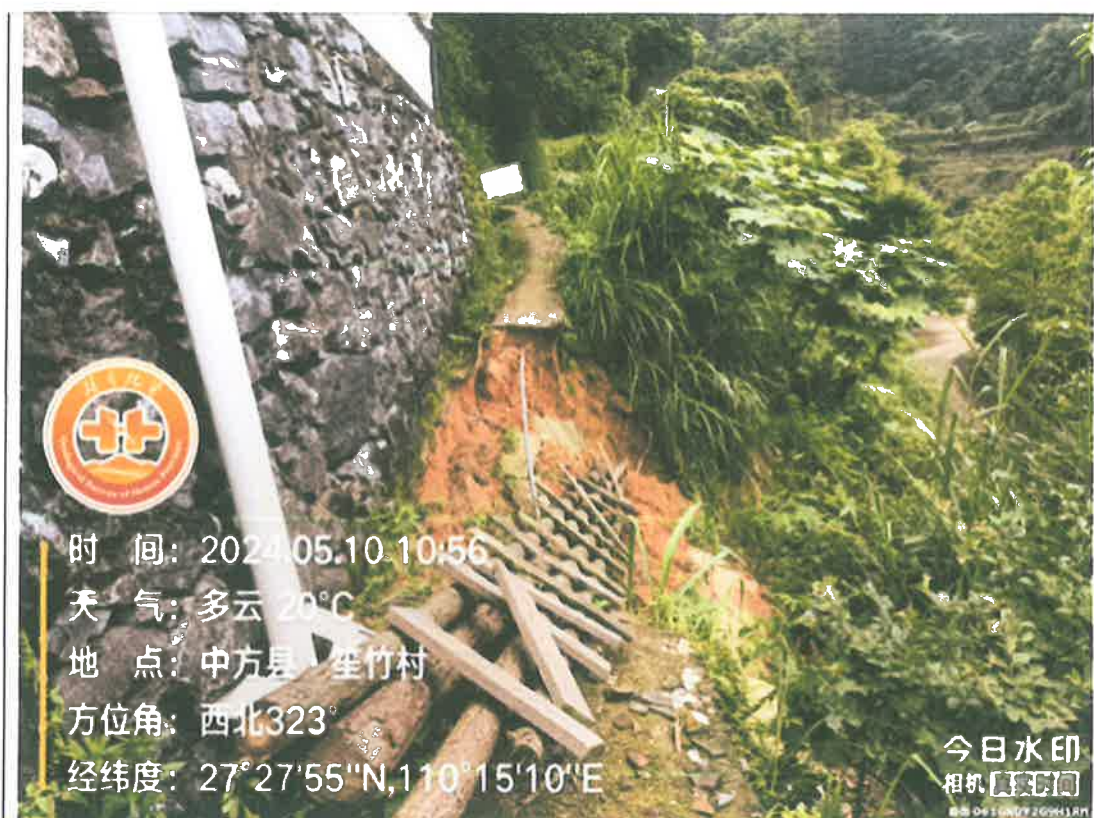
该点位于中方县新路河镇合兴村7组贺堡、贺昌选屋侧，经纬度坐标： $110^{\circ} 15' 26.3053''\text{E}$ 、 $27^{\circ} 27' 43.0096''\text{N}$ ，经现场勘查，现状主要为户主屋侧干砌石挡墙下部土体失稳发生滑坡，滑坡规模：前缘宽30m，后缘宽20m，平均宽25m，纵长14m，坡高12m，主滑向 $48^{\circ}$ ，坡度 $60-65^{\circ}$ ，局部达 $90^{\circ}$ ，滑体厚度约2.0m，破坏面积约 $350\text{m}^2$ ，体积约 $700\text{m}^3$ ，现状已滑落土方量约 $20\text{m}^3$ 左右，前缘威胁村道30m，后缘威胁贺堡、贺昌选房屋1栋，电线杆1处，2024年现场调查时挡墙可见明显变形，墙体上可见1-2条不连续裂缝，长度4-5m，宽1-3cm，可视深度2-5cm，走向 $325^{\circ}$ ，2026年现场调查时挡墙已完全垮塌，滑坡后缘可见拉张裂缝，长度6-7m，呈弧形，宽1-2cm，深度3-4cm，走向 $175^{\circ}$ 。

照片5 滑坡现状

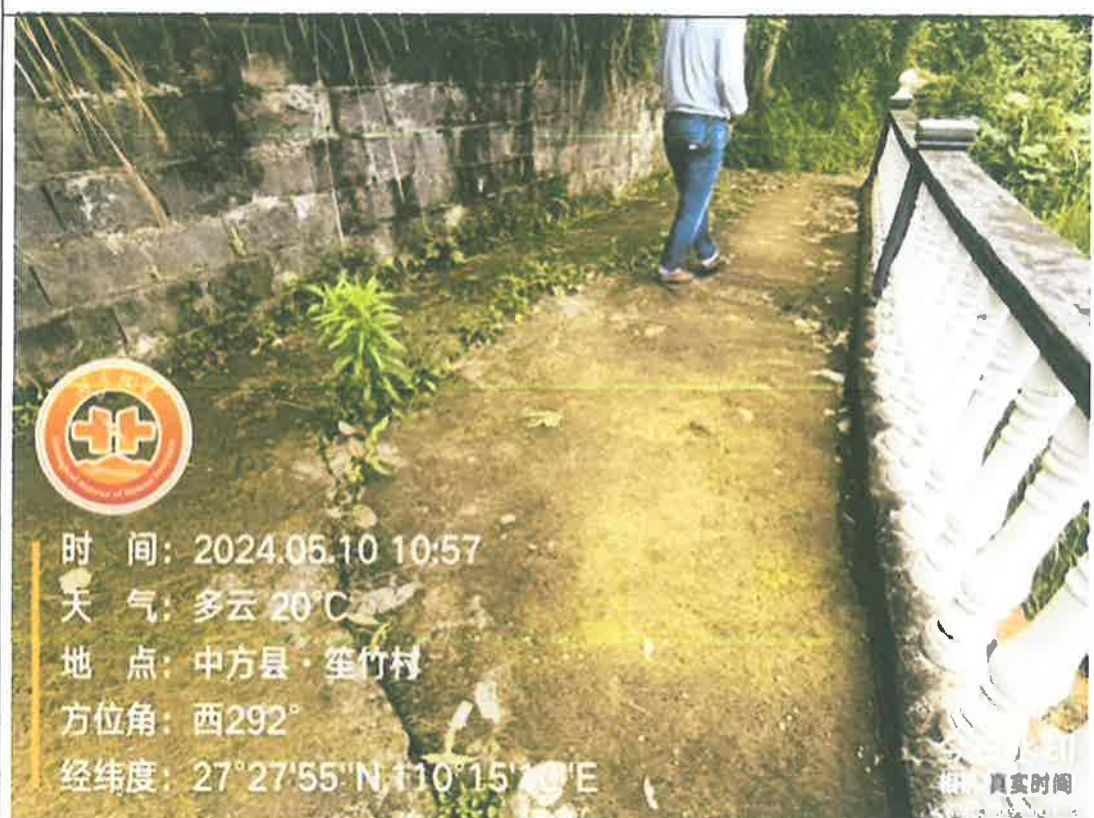
原因分析：主要由于干砌石挡墙上部水泥开裂形成裂缝，受连续降雨影响，雨水沿裂缝下渗软化挡墙下部土体，增加土体自重，加之坡脚道路切坡破坏坡体原始稳定性，综合因素下引发滑坡。

照片5 挡墙上部裂缝

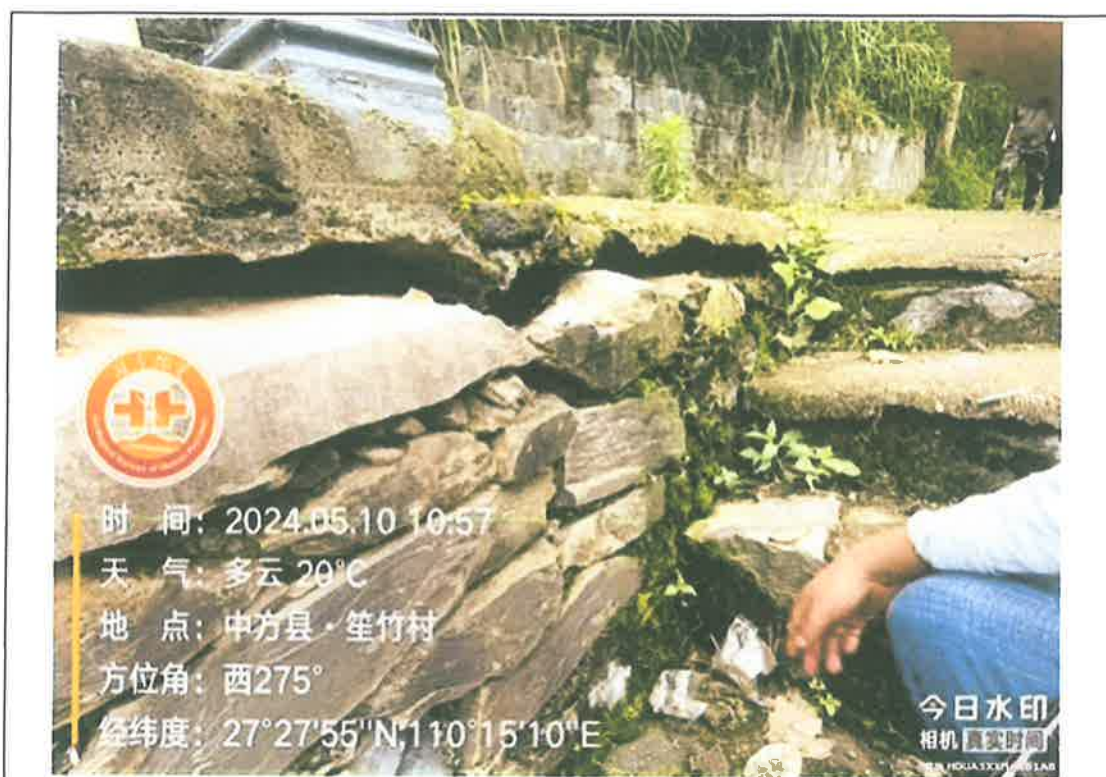
照片7 挡墙下沉

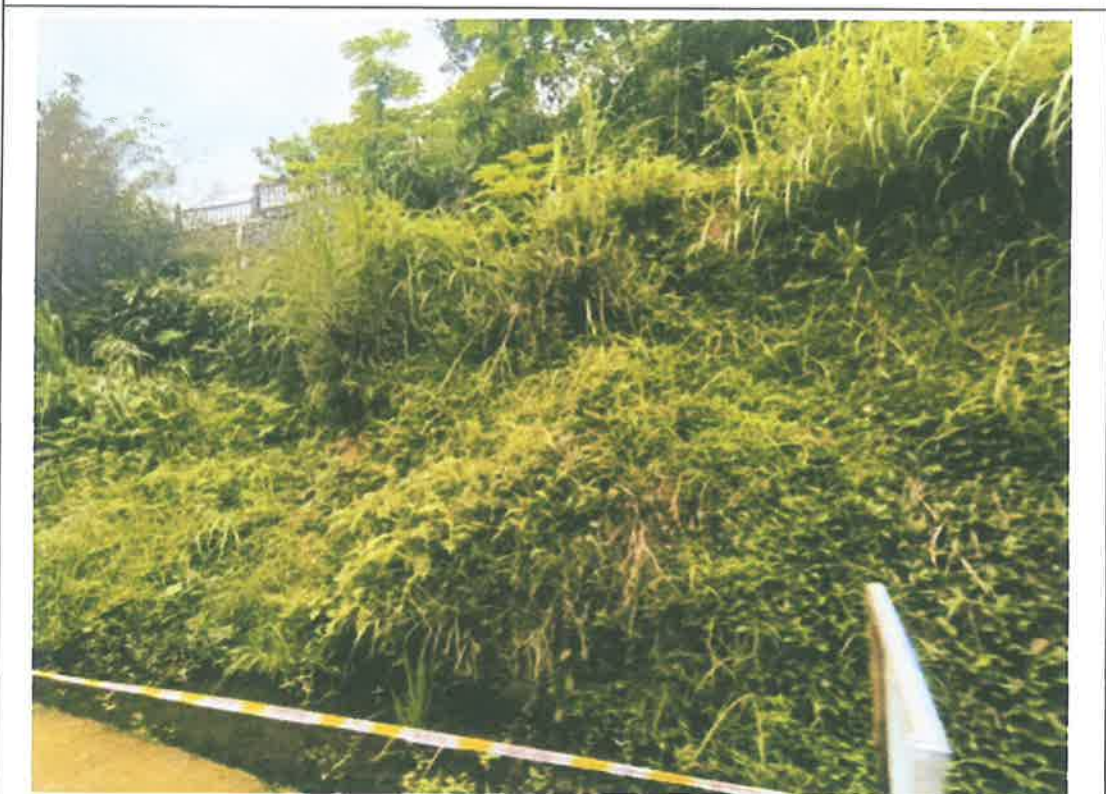
照片8 滑坡前缘拉设警戒线

- 1、建议政府、村组安排专职人员巡排查，加强日常监测；
- 2、村道沿线设立警示牌，拉设警戒线，防止过往行人、车辆在危险区内逗留；
- 3、建议拆除破损干砌石挡墙，修建浆砌石挡土墙进行支护，并在墙脚修建截排水沟。

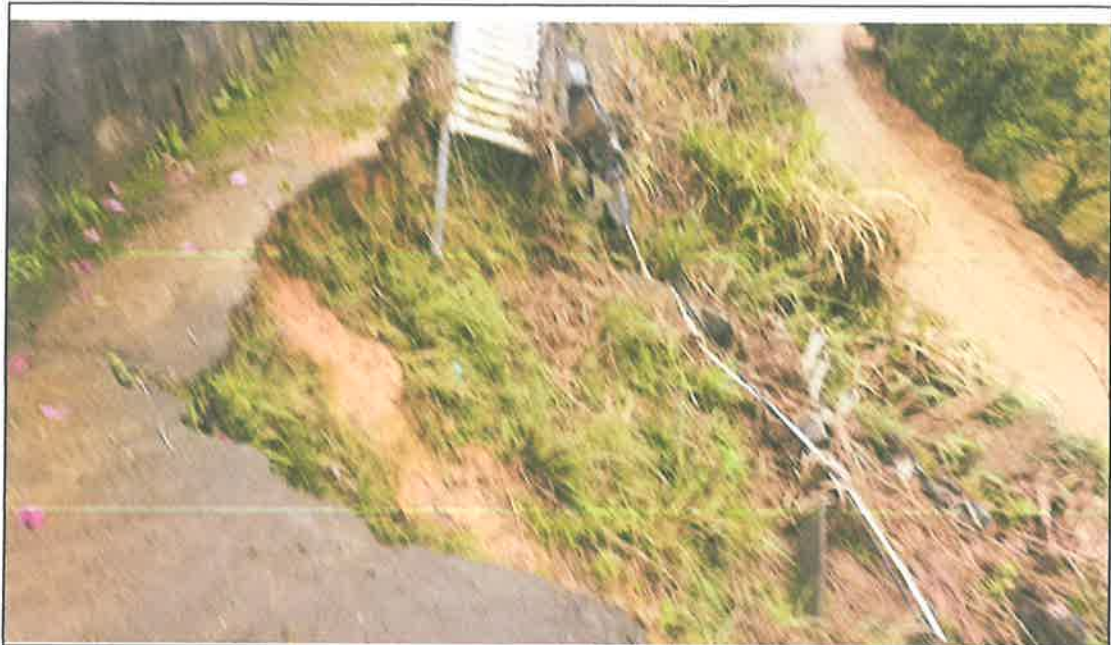
目前该隐患已造成贺堡家挡墙损毁，经济损失约1万元，潜在威胁贺堡、贺昌选房屋1栋，电线杆1处，前缘村道30m及过往行人、车辆，潜在经济损失80万元。

照片9 挡墙完全损毁

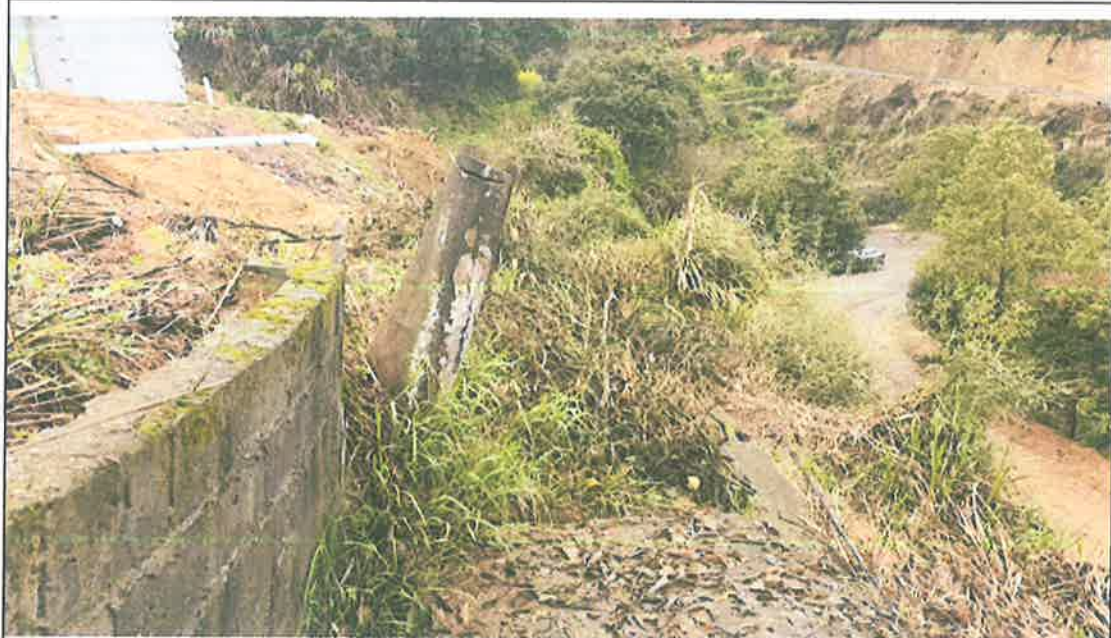
照片10 挡墙上部树木滑移

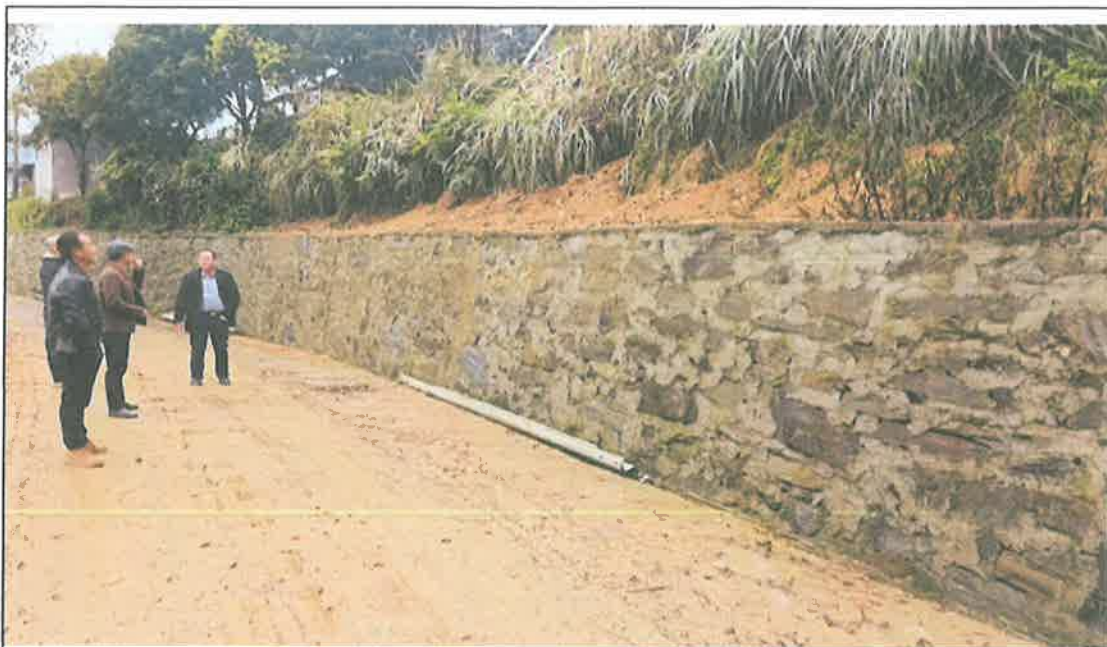
照片11 坡脚挡墙（2025年村里修建）
